東面立面図 (1棟住戸) 1/100

南面立面図 (1棟住戸) 1/100

備考		担出・賃借等	金子 室	
凡例				
OR-1	既存下地調整+改質(7ヶ所)防水 As-12	OW-1	可とう型改修塗材E	※「付帯工事」: 補助対象外
OR-2	下地調整+9ヶ所塗膜防水 X-2	OW-2	7ヶ所+断熱複合パネル(外断熱後貼り工法)	
OR-3	鋼板段差+17ヶ所防水-X-1	OW-3	EP	
工事名	平成30年度河原住宅改修実施設計業務			No A-307
図面名称	3号棟 改修立面図 1			Scale A1:S=1/100 A3:S=1/200
設計年月	H31.3

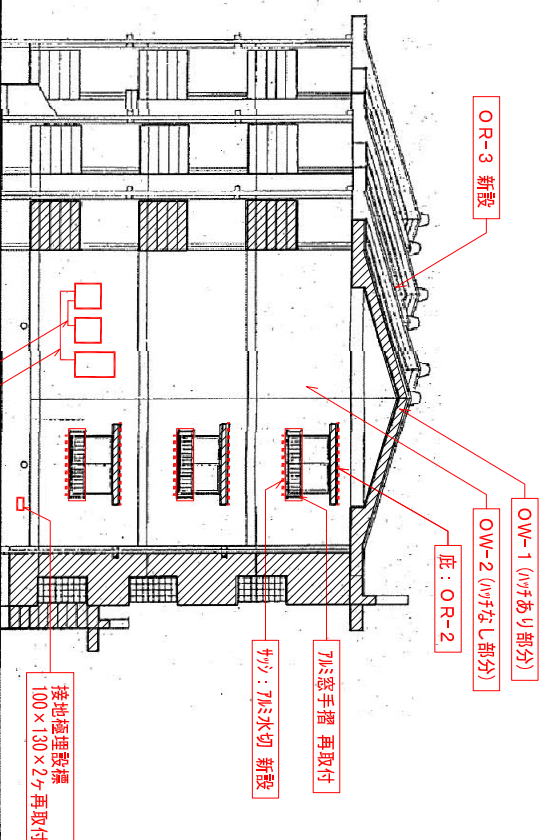
※ 住戸改修内容は特記以外各住区共通

- 建築工事 特記事項
- * コンクリート劣化部補修
 - クラック自動低圧注入工法 0.2mm以上1.0mm以下 34.0m
 - 0.2mm以上1.0mm以下 34.0m
 - 欠損 (鉄筋露出) 鉄筋露出、防錆塗料塗布、樹脂モルタル補修
 - 100x100mm程度 7ヶ所
 - 100x200mm程度 4ヶ所
 - 欠損 (鉄筋非露出) 樹脂モルタル補修
 - 100x100mm程度 4ヶ所
 - 100x200mm程度 4ヶ所
 - 200x300mm程度 4m
 - 大規模 (小口タイル) 樹脂注入 100枚
 - タイル浮き

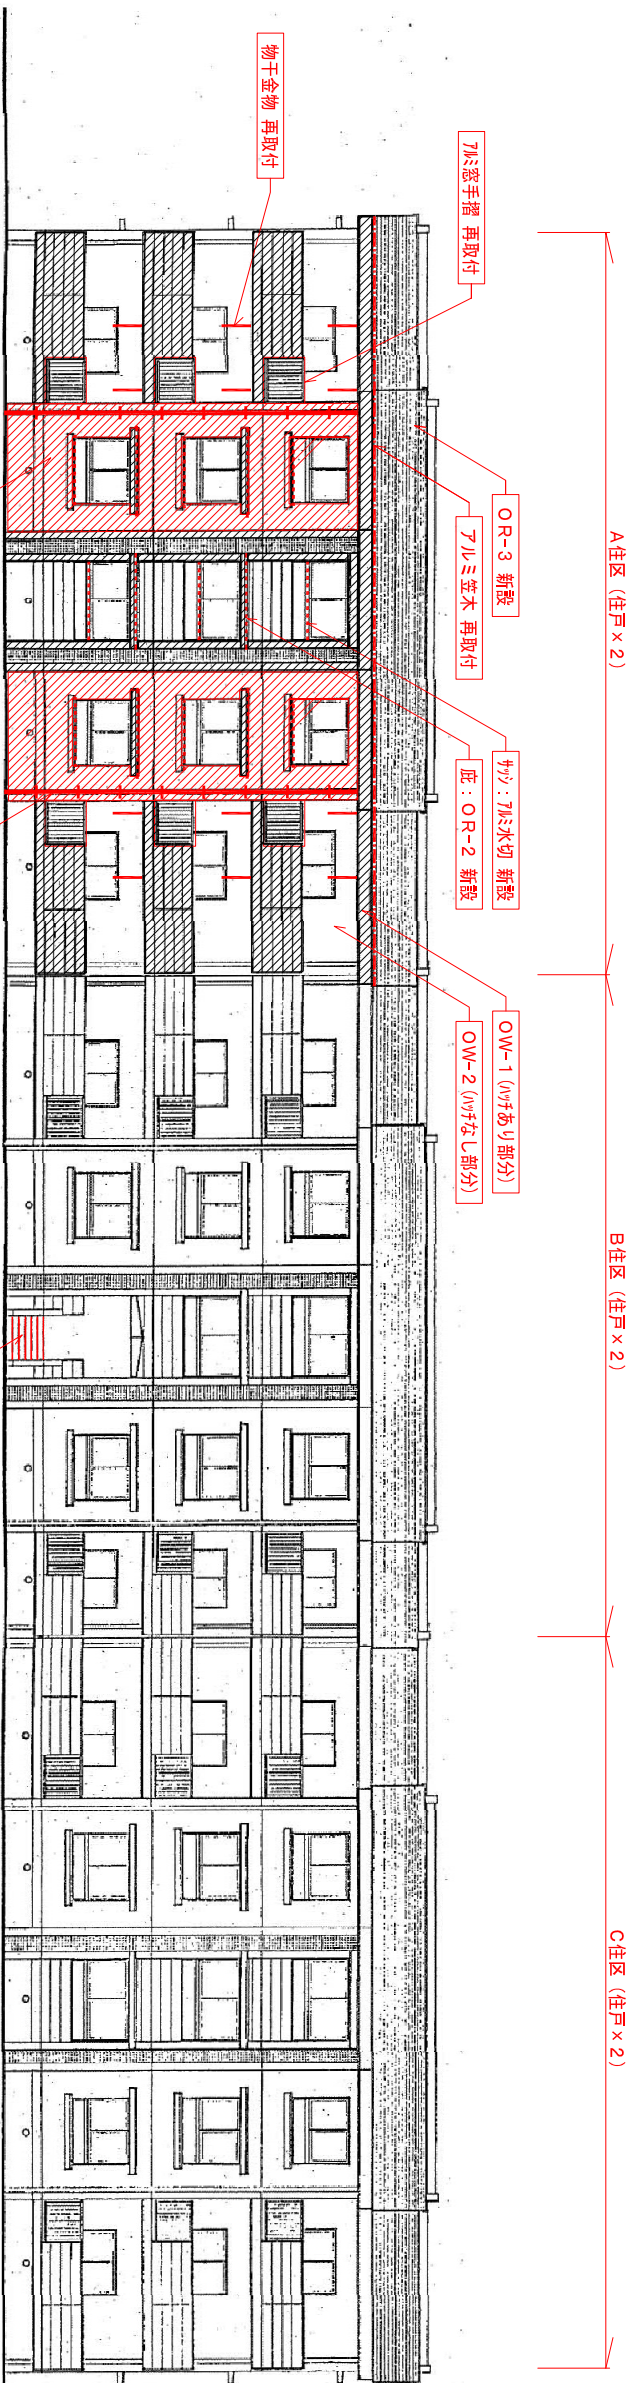
※ 住戸改修内容は特記以外各住区共通
